# Etude des causes d'endommagement des marteaux de concassage

Dans ce travail nous nous intéressons aux causes de dégradation prématurée des marteaux de concassage. Ces marteaux, à leur entrée en service, cassent au niveau de la bride de fixation en libérant la majeure partie de la pièce dans le concasseur. Le matériau étudié est un acier à haute teneur en chrome. Plusieurs techniques ont été employées pour caractériser ce matériau et détecter les causes qui sont à l'origine de ce problème. Les échantillons ont été analysés par spectrométrie X. La microscopie a contribué à la révélation de la microstructure et aussi à faire ressortir les éventuels défauts micro et macroscopiques existants. La diffraction des rayons X a aidé à détecter le type et la proportion des phases microstructurales.

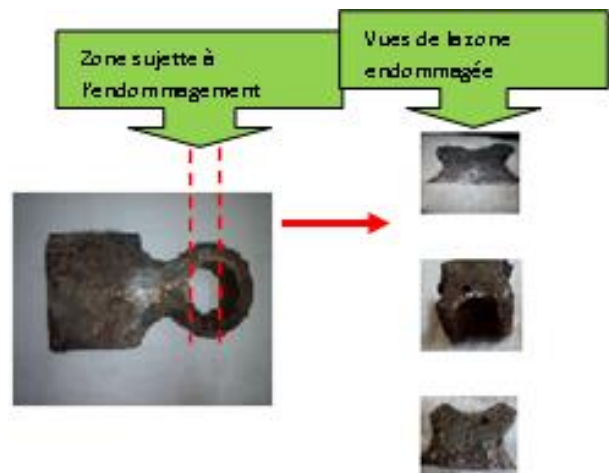
La figure 1 présente une vue d'ensemble de la pièce (marteau de concassage) faisant l'objet de cette étude.

Figure 1 : Vue d'ensemble du marteau de concassage ; avant mise en service et endommagé

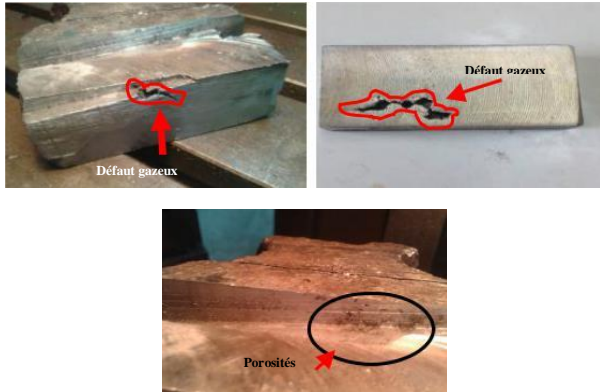
La figure 2 illustre clairement les défauts visibles à l'œil nu décelés, lors de l'opération de découpage (fissure profonde), qui affaiblissent les pièces moulées. Un système de contrôle

Figure.2 : Macro-fissures ayant entraîné la rupture

non destructif des pièces doit être prévu dans le processus de production.

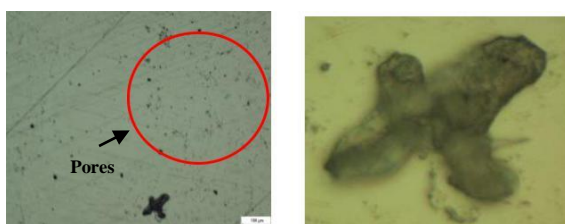
**A. Sans attaque :** L'acier analysé comporte une multitude de micro et des macropores nettement perceptibles (figures 4 et 5).

Figure.4 : Micrographie de la surface polie de l'échantillon de départ, sans attaque chimique.

Les pores observés sur les micrographies proviennent d'une mauvaise maîtrise de l'opération de fusion et de coulée. A l'origine de ces défauts, on peut noter ce qui suit :

- Présence d'humidité dans l'environnement immédiat du métal liquide (moule en sable)
- Présence d'impuretés volatiles dans la charge liquide (impureté à faible température d'évaporation Zn Sn Al...)
- La présence de constituant sombre dans le volume de la pièce laisse à supposer que le bain contient des résidus d'oxyde entraînant la formation d'inclusion.

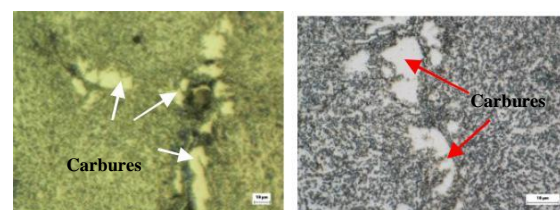
Figure.7 : Micrographie optique de l'acier étudié

Pour des grossissements plus élevées on constate que la morphologie de ces carbures : sous forme d'amas grossiers selon le joint de grain. Leur forme angulaire accentue le caractère fragile de l'acier. Par contre la matrice métallique est constituée de ferrite  $\alpha'$  dans la quelle sont dispersées les carbures.

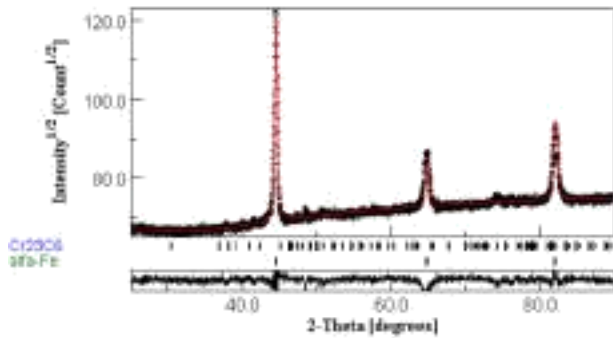
Le diffractogramme X de l'échantillon d'acier étudié est indiqué sur la figure 8.

Figure 8: Spectre de diffraction X de l'acier étudié

Les pics de diffraction des principales phases existantes sont définis. L'affinement Rietveld, basé sur le logiciel MAUD, a permis l'identification de la nature des différentes phases microstructurales. Cette technique de caractérisation a permis de préciser le type de matrice et de carbures constituant la microstructure des échantillons analysés. Les différentes phases microstructurales sont montrées par le spectre X. On note la présence de la phase fer alpha représentant dans ce cas la martensite quadratique ( $Fe\alpha'$ ) et d'un carbure de chrome type  $M_{23}C_6$ . Dans le cas étudié, le carbure en présence est le carbure  $Cr_{23}C_6$ .
