جامعة الشهيد حمزة لخضر بالوادي
قسم الهندسة المدنية والري

مذكرة

قدمت لتخرج في شهادة الماستر بالري

دراسة نظرية لتأثير الأملاح الناتجة عن المياه
الصاعدة على المنشآت الخرسانية المسحلة في إقليم
واد سوف

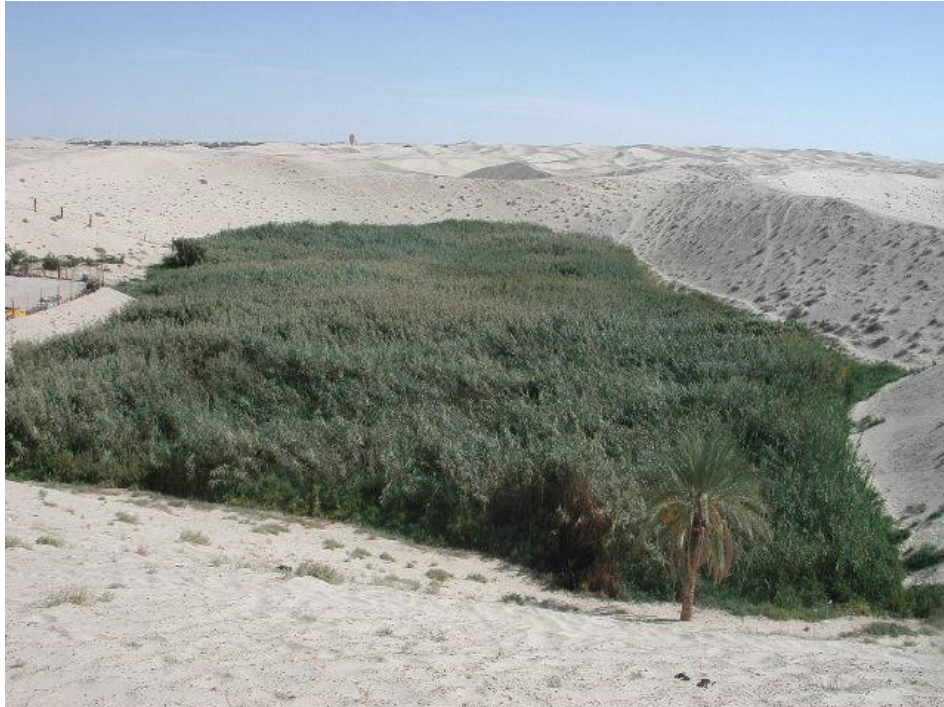
الصورة رقم (03) : غوط محاط بالكثبان الرملية

تظهر بشكل تراكمات رملية موجودة على شكل سلاسل تغطي نسبة 60% من مساحة الإقليم، يصل ارتفاعها ما بين 59 متر (بلدية قمار) إلى 127 متر (بلدية الرياح)، تتخلل هذه الكثبان مناطق منخفضة من صنع الإنسان التي تميز الطابع الفلاحي للمنطقة و هي ما يعرف باسمها المحلي (الغوط) يصل انخفاضها إلى 25 متر تحت سطح البحر الصورة رقم (03) ، تتركز الكثبان الرملية بصفة خاصة في الجزئين الجنوبي و الغربي و يمكن أن يتعدى سمكها ال 100 متر.

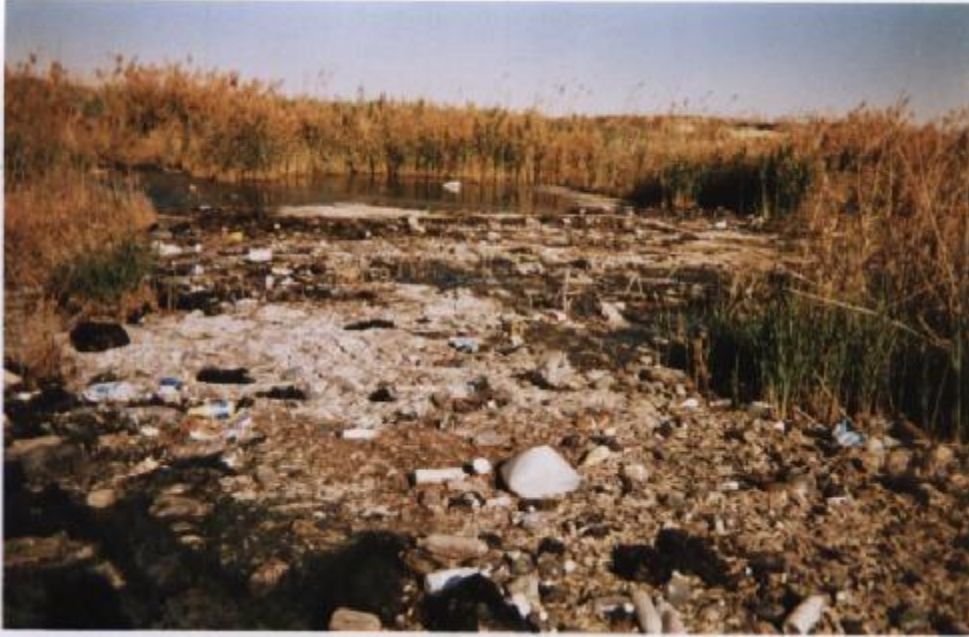
الصورة رقم (11): نقطة ساخنة للتلوث

هذه المنطقة موجودة بشرق مدينة الوادي ذات عمق بسيط مشغولة بمياه مالحة وملوثة، تكون مع القمامة نقطة ساخنة للتلوث كما توضح الصورة رقم (11)

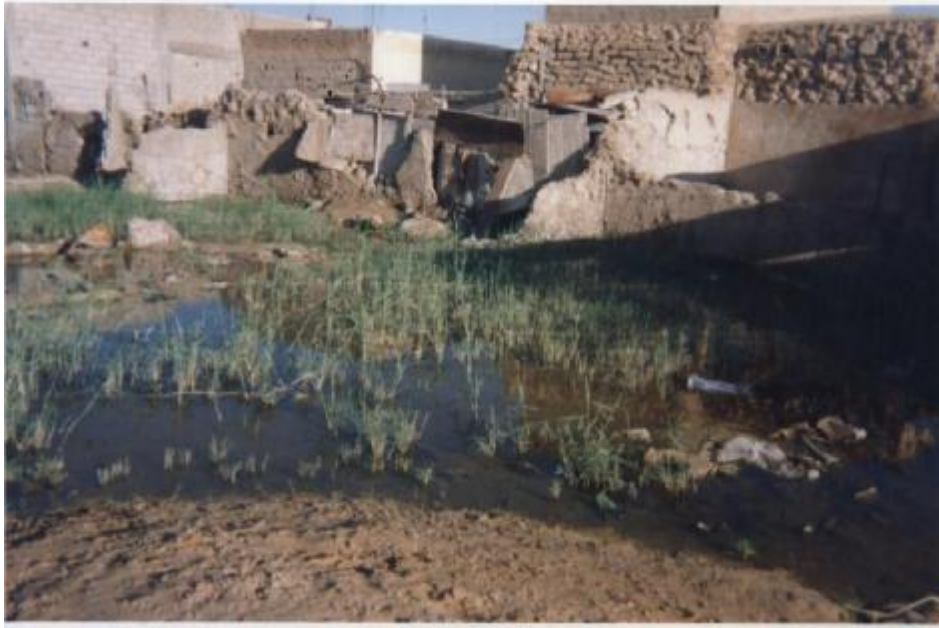
الصورة رقم (12): آثار صعود المياه على الأحياء المنخفضة

تجلت آثار مشكلة صعود المياه على الجانب العمراني خاصة البناء التقليدي أو القديم الذي تم بناؤه بمواد تقليدية محلية حيث يبدأ المشكل بتهديد المباني و يظهر على شكل بقع رطوبة على أسفل الجدران تصل في بعض الأحيان إلى غاية السقف. يؤدي تفاعل المياه المتصاعدة مع مواد البناء المستعملة التي تنتهي إلى تآكل الجدران وتهديد المباني بالانهيار حسب الصورة رقم (12).

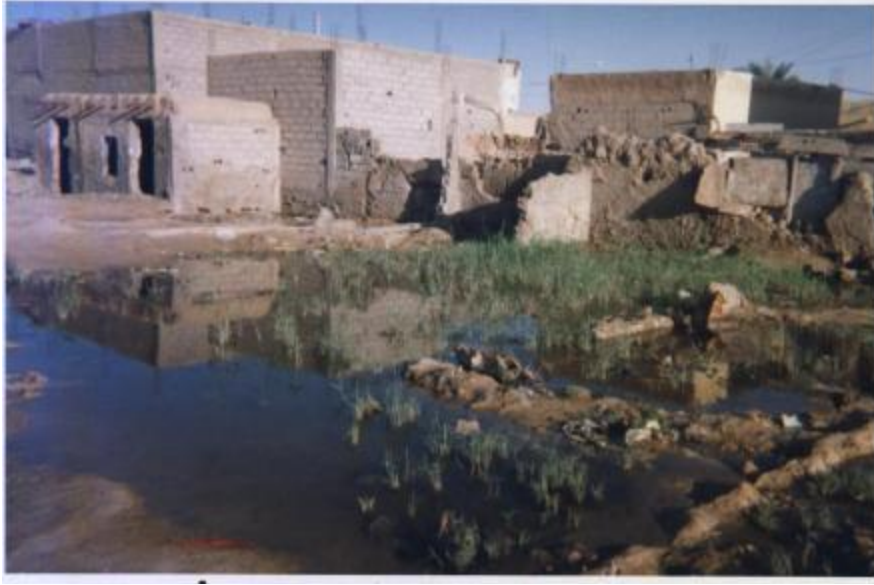
الصورة رقم (13): آثار صعود المياه على حي النزلة

المدينة المتضررة الوحيدة هي الوادي التي بها عدد سكان مقدر ب 105957 نسمة تجلى هذا التهديد و التآكل في الأحياء المنخفضة القديمة مثل المصاعبة، الأصنام، النزلة وهذا موضح حسب الصورة رقم (13) ، الأعشاش، سيدي مستور و حي الشط، حيث يصل عدد المساكن القديمة التي يستعمل في بناءها الجبس الذي يتآكل بفعل الرطوبة التي يسببها مشكل صعود المياه هي 6533 مسكن و حتى من أرضية المساكن التي تنتفخ بسبب تواجد الطين (تفاعل الطين والرطوبة) .

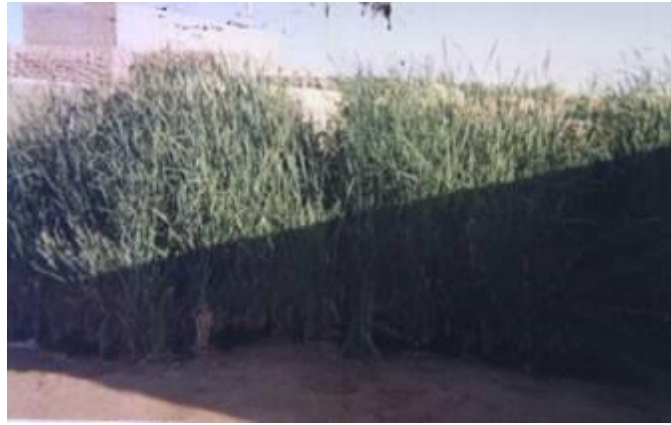
الصورة رقم (14): آثار صعود المياه على سيدي مستور

إن أكثر الأحياء تضررا هو حي سيدي مستور وهذا موضح حسب الصور رقم (14) حيث قامت مديرية السكن و التعمير بإحصاء البناءات التي مستها مشكلة صعود المياه والمقدرة ب 485 بناية، فقامت نفس المديرية بترحيل و إعادة إسكان العائلات المتضررة و المقدرة ب 42 عائلة.

- كما هدمت البنايات المهددة بالانهيار وعددها مقدر ب 06 بنايات متواجد بحي سيدي مستور و انطلقت نفس المديرية:
- في إنجاز 50 مسكن ريفي لفائدة باقي العائلات.
 - إنجاز دراسة جيوتقنية و تقنين عملية البناء.
 - هدم البنايات الفوضوية.
 - إنجاز عملية تشجير مكثفة.
 - إنجاز ساحة لعب.
 - إنجاز إنارة عمومية

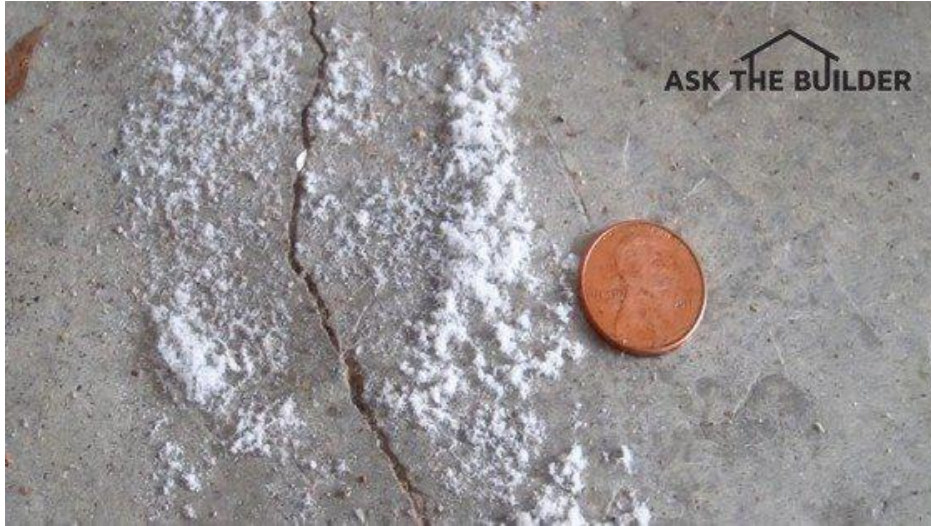
الكبريتات هي أملاح معدنية طبيعية توجد في التربة أو المياه . بعض أنواع التربة غنية بالجبس والتي هي نوع من كبريتات الكالسيوم $CaSO_4$ وكذلك كبريتات المغنيسيوم $MgSO_4$ عندما تبطل التربة بسبب السقاية أو المطر فإن بعض هذه الكبريتات تذوب في الماء وتتخلل إلى الخرسانة ذات النوعية غير الجيدة والتي تحتوي على مسامات كثيرة عندها تبدأ مهاجمة الكبريتات للخرسانة. تبدأ مهاجمة الكبريتات للخرسانة بالظهور على شكل شقوق شعرية أو على شكل بودرة بيضاء (لاحظ الصورة 15) ولكن يجب ملاحظة أنه ليس كل بودرة بيضاء تظهر على الخرسانة تدل على مهاجمة الكبريتات للخرسانة.

وأفضل طريقة للتأكد من ذلك هو إجراء الفحص الكيميائي . وعندما تتخلل الكبريتات إلى مسامات الخرسانة تبدأ بالتفاعل مع مركباتها C-S-H أي مع الملائم الأسمنتي ثم يبدأ التفاعل بتدمير هذا الملائم الذي يغلف حبيبات الركام ويربطها بقوة وعندما تجف الكبريتات تتكون مواد جديدة على شكل بلورات تحتل الفراغات الموجودة في الخرسانة وعندما تستمر هذه العملية فإنها تسبب تشقق الملائم الأسمنتي أكثر وأكثر وتسبب التشقق للخرسانة عندها تزداد نفاذية الخرسانة وتزداد وتيرة هذه العملية ويبدأ حديد التسليح بالتعرض أكثر لعوامل التآكل وفي نهاية الأمر تبدأ الخرسانة بالتفتت وتفقد ترابطها مع حديد التسليح أو يقل عمر الخرسانة المسلحة بشكل كبير وتبدأ العناصر الخرسانية بالسقوط

الصورة رقم (15): ظهور شقوق شعرية بسبب مهاجمة الكبريتات للخرسانة

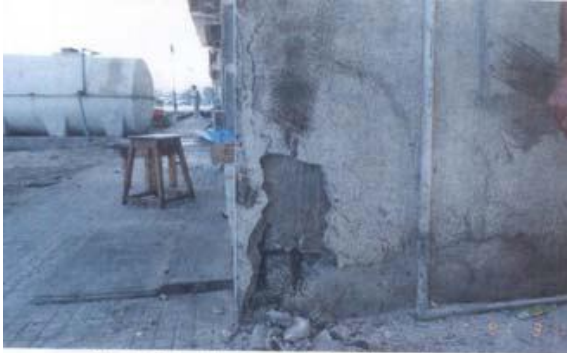
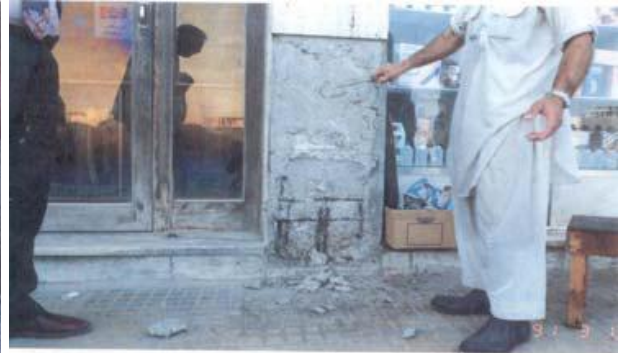
- 4 إهمال في عزل الماء والرطوبة حيث إن الإهمال في الأسطح و دورات المياه والأساسات عند ارتفاع منسوب المياه الجوفية أو احتوائها على نسبة عالية من الكلوريدات أو الأملاح الضارة التي تنتسرب بواسطة الخاصية الشعرية إلى داخل الخرسانة ثم تصل إلى حديد التسليح فيتسبب تآكل بدرجة عالية و عدم تماسك الغطاء الخرساني في المنشأة خاصة في الأساسات .

**الصورة رقم (16): تآكل بفعل الخاصية الشعرية**

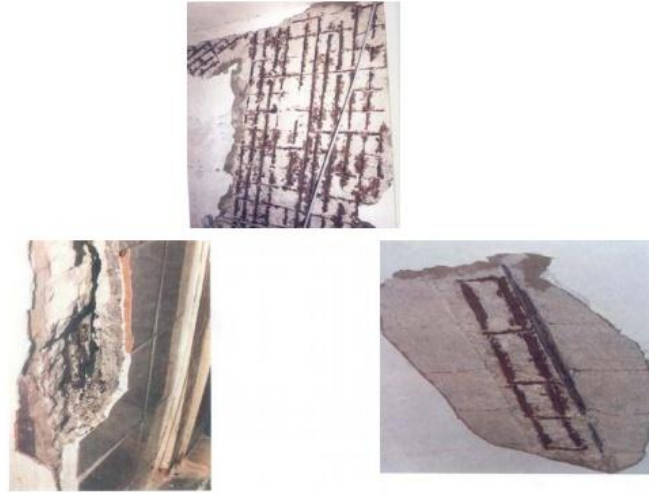
صورة (20): تآكل حديد التسليح في الخرسانة
