الأهمية الاثرية والسياحية لقلعة بني راشد بغيليزان.

The archaeological and touristic importance of Bani Rashid fort in Relizane.

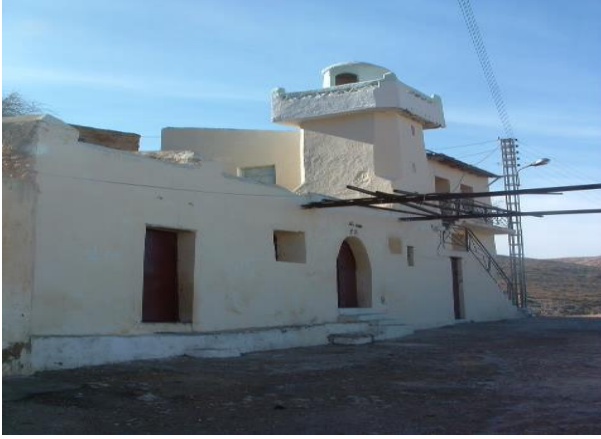
الصورة رقم 01 : مسجد راس القلعة.

مسجد رأس القلعة: يخلو هذا المعلم من مختلف مظاهر الزخرفة والتنميق فحاء مسجدا بسيطا جدا، اما من حيث التخطيط فتكون المسجد من بيت صلاة فقط أمّا محراب فنجده في الجهة الجنوبية الشرّقية من المعلم المسجد، يقع هذا المعلم وسط تجمع سكني يحده من الجهات الثّلاث شمالا وشرقا وجنوبا مساكن للعامّة، أما غربا فتحدّه بساتين أشجار التين، كما تتضمن واجهته الرئيسيّة على يمين الدّاخل للمسجد لوح كتابة تذكارية تُورّخ لمسجد دارس من إنشاء العثمانيين هناك. (ينظر الصورة رقم 01)

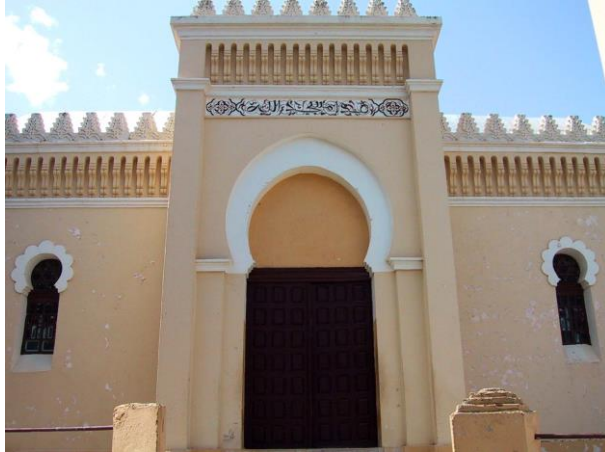
الصورة رقم 02: الجامع العتيق

الجامع العتيق: يقع هذا الجامع الذي بني في عقب انهيار المسجد الجامع العثماني عام (1887م) بالجهة الشرّقية من القلعة، حيث يشرف على حَيِّ "دار الشيخ" من الناحية الشماليّة، وحَيِّ "الكركوري" من الجهة الغربيّة، كما يقابله في الرّكن الشمالي الشرقي

ضريح "إبراهيم التازي" أما من الناحية الجنوبية فيحاذيه طريق يؤدي إلى منطقة البرج المجاورة بولاية معسكر. (ينظر الصورة رقم 02)

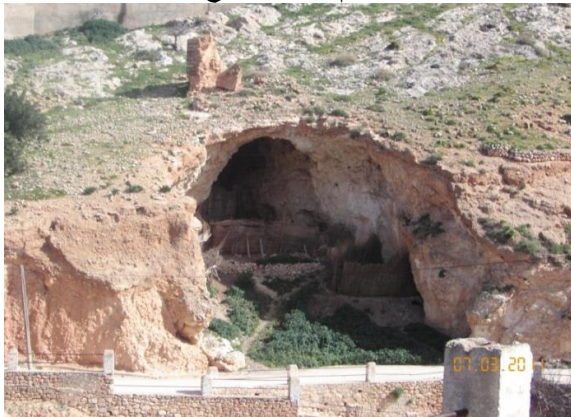
ضريح بنت الباي: يقع هذا الضريح المنهار تماما بحي دار الشيخ فوق مغارة، تُعرف باسم مغارة "البيير"، وذلك بالقرب من ضريح إبراهيم التازي والجامع العتيق وهو عبارة عن غرفة مربعة الشكل. (ينظر الصورة رقم 03)

الصورة رقم 03: بقايا ضريح بنت الباي الواقع فوق مغارة البير

إن أخطار الأمطار من الصعب تجنبها أو اتخاذ تدابير للوقاية منها إلا في أحوال قليلة جدا واهم شيء في هذا الميدان هو التخفيف من تأثيرها عن طريق زيادة مقاومة البناء وإزالة نقاط الضعف فنجد بقايا ضريح بنت الباي يواجه هذا الخطر دون أي مساعي للتخفيف من حدته، بالإضافة الى المقبرة العثمانية التي شوهدت الاملاح المتبلورة شكلها، وغيرها من المعالم التي لا بد من حمايتها عن طريق الطرق الوقائية التالية:

- كما يفضل عمل سقوف فوق بقايا المعالم كضريح بنت الباي الذي يحتاج الى تدخل سريع، بحيث تكون هذه السقوف مع ميول يفضى إلى ميازيب جانبية لتصريف المياه من فوق السطح¹²

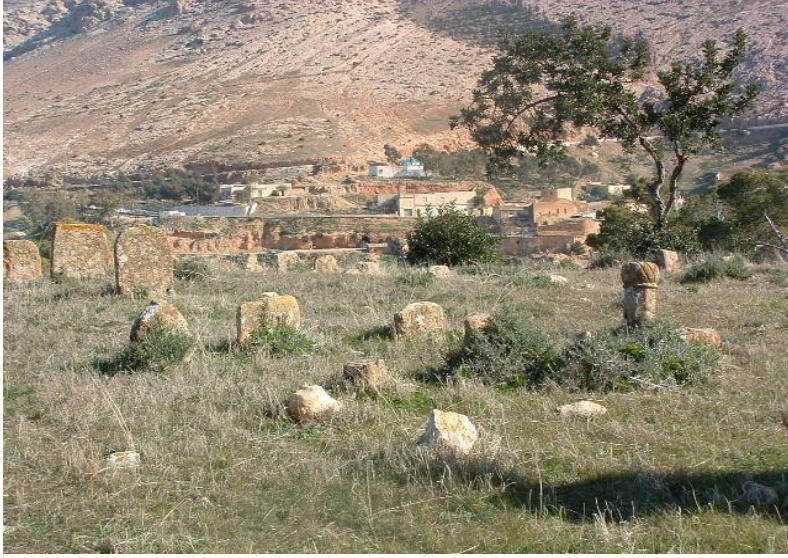
الصورة رقم 04: المقبرة العثمانية

المقبرة العثمانية: تقع هذه المقبرة بالجهة الشمالية من القلعة، وذلك في موقع بعيد عن الأحياء السكنية حيث يبدو في شكل هضبة صغيرة تشرف على بساتين وحقول القلعة، إذ تتضمن شواهد قبور عثمانية كثيرة ومجموعة من الاضرحة.⁸ (ينظر الصورة رقم 04)
